Urjalan kunnan Huhdin koulun sisäilmaongelmat ja ylipaineistuksen vaikutukset

Opinnäytetyö

2018

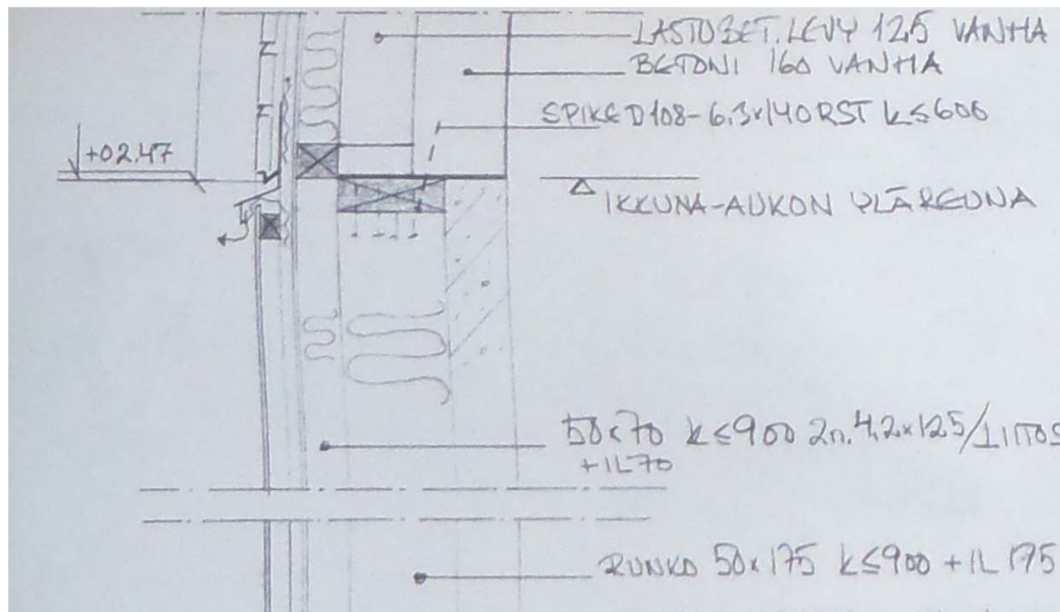
Ulkoseinien alkuperäinen rakenne on ollut rakennusajalle tyypillinen. Sisäkuoren kantava betonikuori on valettu lämmöneristeenä toimivaa Toja-levyä (puulastusta ja sementtivellistä yhteen puristettua jäykkää lämmöneristettä) vasten ja verhottu ulkopuolelta levyverhouksella. Vuoden 1996 korjauksessa vanhan Toja-levyn ulkopuolelle on rakennettu 70 mm:n lisälämmöneristys ja tuulensuojalevy sekä tehty uusi tuulettuva verhous tiililaattapintaisilla Rati-elementeillä. Julkisivun rakenne tutkittiin rakenteita avaamalla, jolloin todettiin rakenteen olevan suunnitelman mukainen.

Kuva 4. Vanhan osan ulkoseinän rakenne, vuonna 1996 tehdyn lisäeristysten jälkeen. (Urjalan kunnan arkisto)

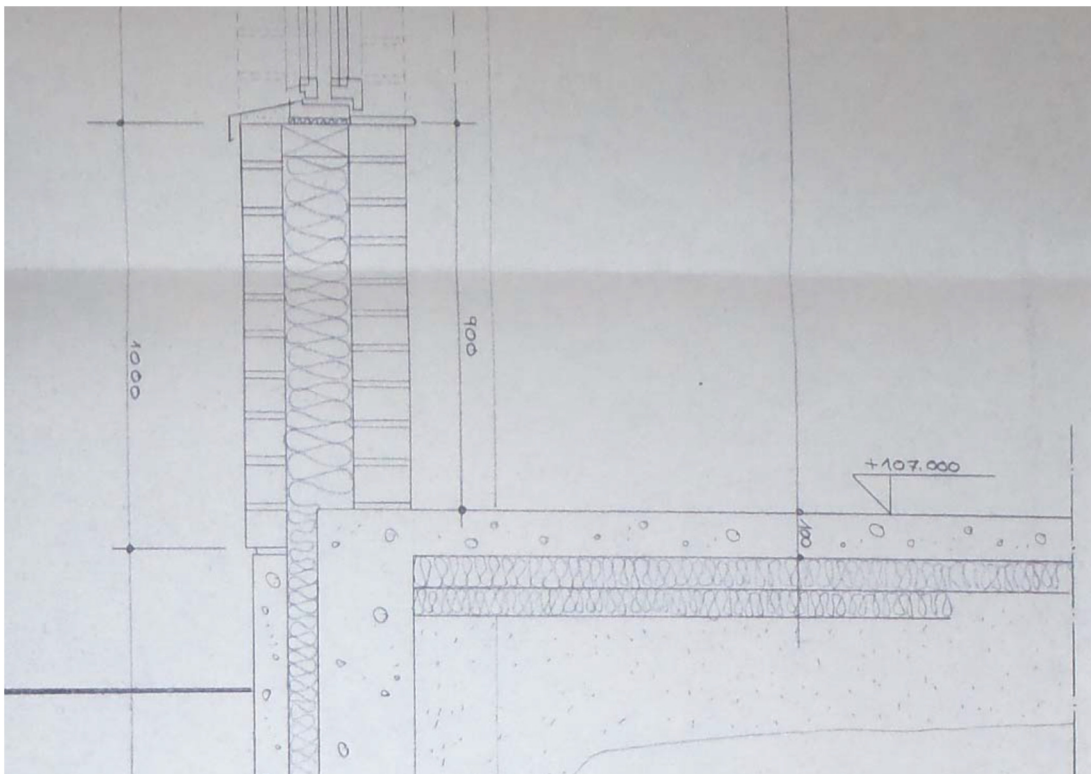
Kuva 7. Uuden osan ulkoseinärakenne ja perustukset. (Urjalan kunnan arkisto)

Uuden osan rakenteet oli toteutettu rakennesuunnitelmien mukaisesti. Rakennepiirustuksen mukaista pehmeän mineraalivillan käyttämistä sokkelihalkaisuihin pidetään yleisesti riskirakenteena. Muilta osin ei ulkoseinärakenteissa ja perustuksissa havaittu erityisiä riskirakenteita.

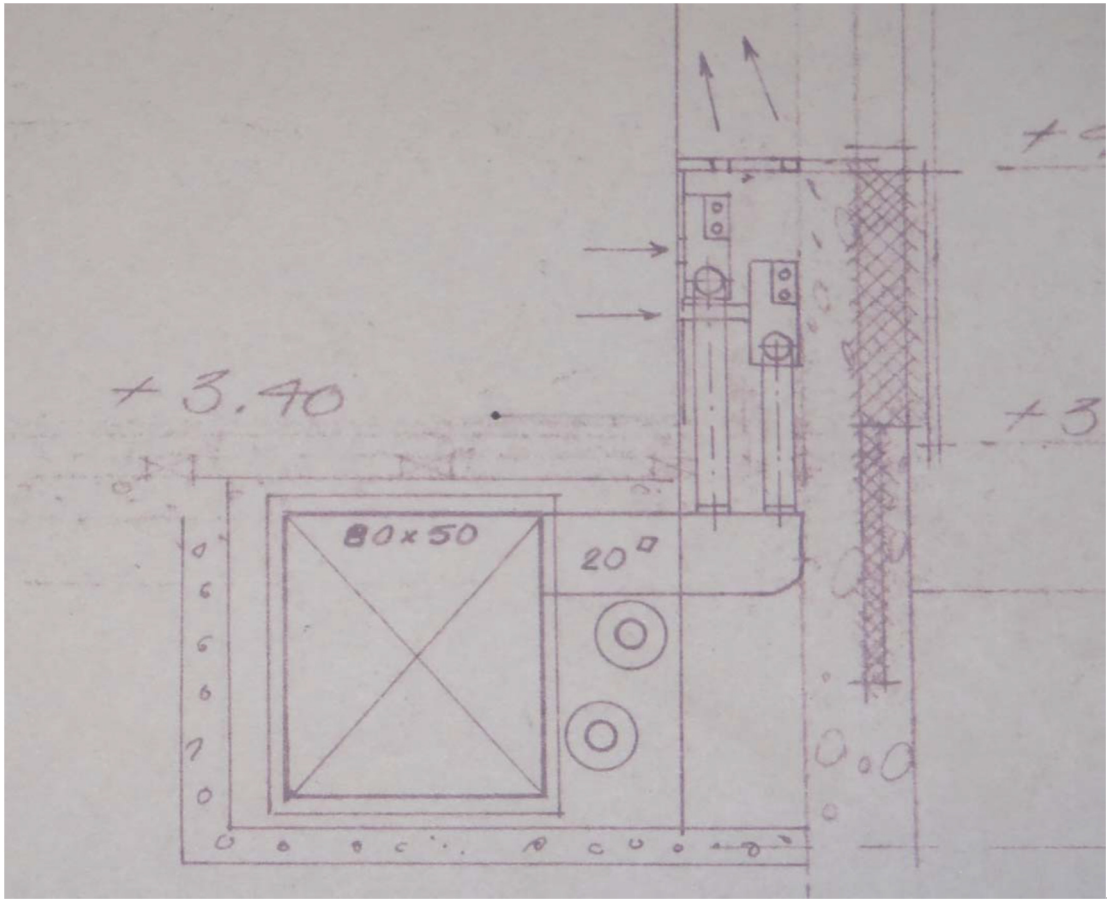
Kuva 8. Alkuperäinen tuloilmakanava juhlasalin kohdalla. (Urjalan kunnan arkisto)

Ilmanvaihtokanavia on osittain puhdistettu ja ilmamääriä on mitattu kesällä 2012. Kanavien sijainnin ja muodon takia niiden puhdistaminen on käytännössä mahdotonta. Kanaviston sisään päästiin katsomaan pääoven kohdalla lattiassa olevan tarkastusaukon kohdalta. Betonikanavassa oli puurakenteita, rakennusjätettä sekä käytöstä poistettuja putkia eristeineen. Valtaosan tilasta vei ilmanvaihdon peltikanava. Peltikanavassa olevaa nuohousluukkua ei ollut todennäköisesti avattu koskaan aiemmin. Ilmanvaihtokanavan sisällä oli rakennusaikaista jätettä.

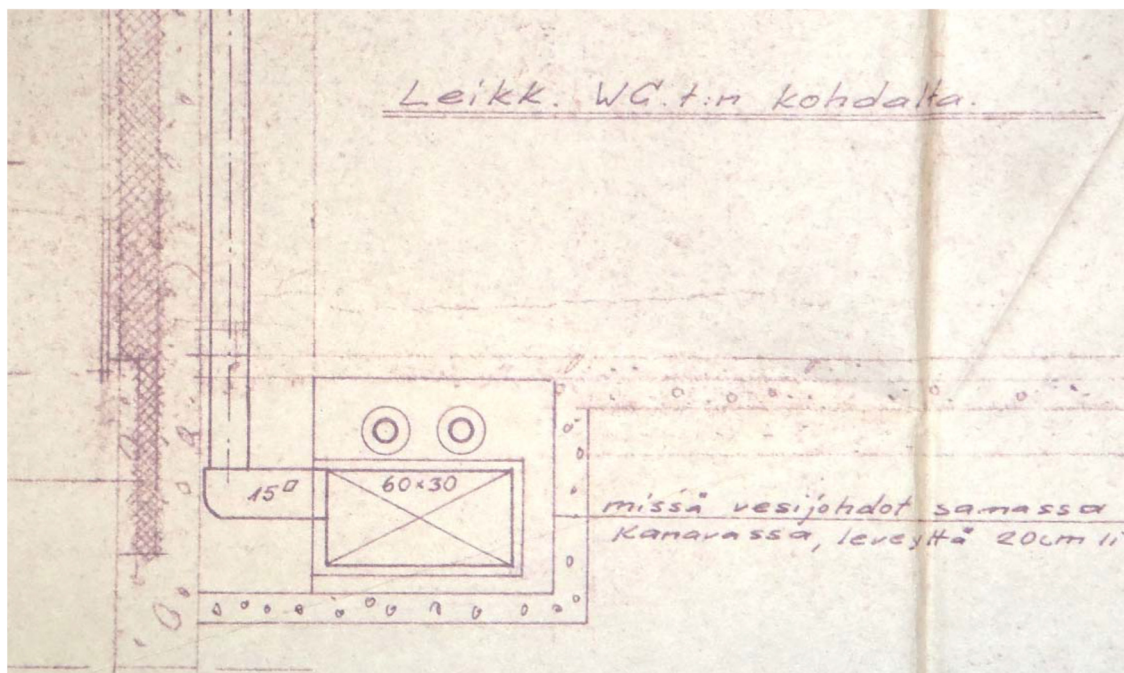
Kuva 9. Länsisivulla kulkeva kanaali. (Urjalan kunnan arkisto)

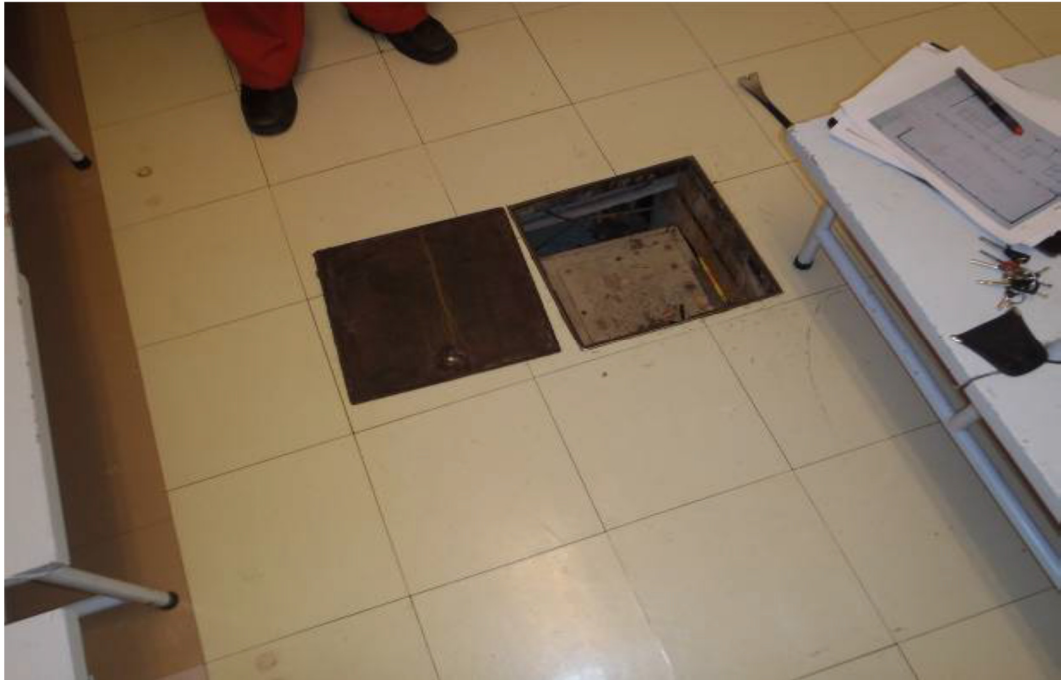
Pukuhuoneiden lattioissa on myös ilmanvaihtokanavat joiden sisällä oli myös runsaasti rakennusjätettä ja likaa. Lattiassa olevat tarkistusluukut eivät olleet tiiviitä, joten roiske- tai pesuvettä on todennäköisesti kulkeutunut kanaviin. Tuloilmakanava on ylipaineinen. Vanhat peltikanavat eivät kuitenkaan ole täysin ilmatiiviitä, joten ilma vuotaa putkikanalin sisään ja aiheuttaa siellä olevien epäpuhtauksien kulkeutumista huoneilmaan. Vuoden 1982 remontin yhteydessä on tuloilma johdettu pintakanavien avulla huoneen yläosaan ja ikkunoiden alapuoliset radiaattorikotelot on poistettu.

Kuva 10 Pukuhuoneen lattiassa oleva ilmastointikanavan huoltoluukku (Urjalan kunnan kisto, Jommi Suonketo)

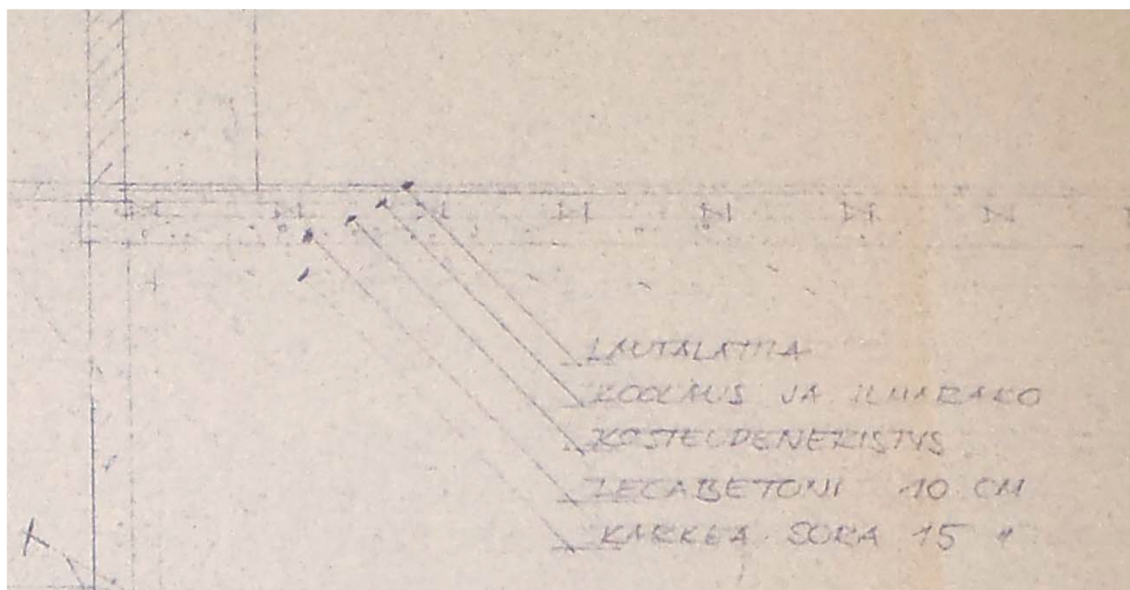
Tehtyjen lisätutkimusten perusteella juhlasalin lattian rakenne poikkesi alkuperäisten suunnitelmienmukaisesta rakenteesta. Niiden mukaan lattiassa olisi ollut kuvan 20 mukaisesti Leca-betonin päälle tehty lautalattia.

Kuva 20. Juhlasalin lattian suunnitelmien mukainen rakenne. (Urjalan kunnan arkisto)

Todellisuudessa juhlasalin lattiassa oli käytetty tyypillistä maanvaraisen betonilaatan päälle tehtyä purueristettyä puukoolausrakennetta. Alkuperäisen lautalattian päälle oli vuoden 2006 remontissa liimattu vanerilevy ja sen päälle oli tehty vesihöyrytiivis joustopinnoite. Alkuperäinen rakenne on tunnettu riskirakenne ja sen mikrobivaurioitumisriski on huomattava. Puurakenteiden päälle tehty tiivis pinnoite on entisestään heikentänyt rakenteen kuivumiskykyä ja siten lisännyt vaurioitumisriskiä. Tutkimusavaus 1 tehtiin käytännön syistä juhlasalin reunaan, jossa se ei aiheuttanut suurta esteettistä haittaa. Avauskohdassa puukorotuksen ja purueristeen paksuus oli noin 120 mm. Pohjabetonilaatan pinnassa oli paksu bitumi/pikieristys. Materiaalinäyte N6 otettiin bitumieristyksen pinnassa olevasta purusta. Analyysiraportti on esitetty liitetaulukossa 2. Analyysin perusteella purutäytteessä on erittäin runsasta homesienikasvua. Lajisto oli pääosin kosteusvaurioindikoivaa. Tulos osoittaa selkeästi viitearvot ylittävää mikrobivaurioitumista.

Juhlasalin lattian peruskorjaus on suositeltavaa. Korjauksessa koko lattiarakenne tulisi poistaa hiekkatäyttöä myöten ja korvata maanvaraisella betonirakenteella. Korjausta edeltävänä aikana mikrobivauriosta aiheutuvaa sisäilmariskiä voidaan vähentää tiivistämällä jalkalistoissa olevat tuuletusraot. Yhdessä tiiviin lattiapäällysteen kanssa tämä estää tehokkaasti sisäilmahaitan muodostumista. Jos hajuhaittaa kuitenkin koetaan, niin lisäksi voidaan alipaineistaa purueristettä jatkuvasti päällä olevan huippuimurin avulla. Koska alipaineistuksessa ei kulje suuria ilmamääriä, niin kanavistona voidaan käyttää esim. 50 mm muoviputkea. Alipaineistuksen toimivuus voidaan helposti tarkastaa merkisavulla lattiaan poratusta reiästä tai ulkoseinän puolelta jalkalistojen tuuletusaukkoja avaamalla.

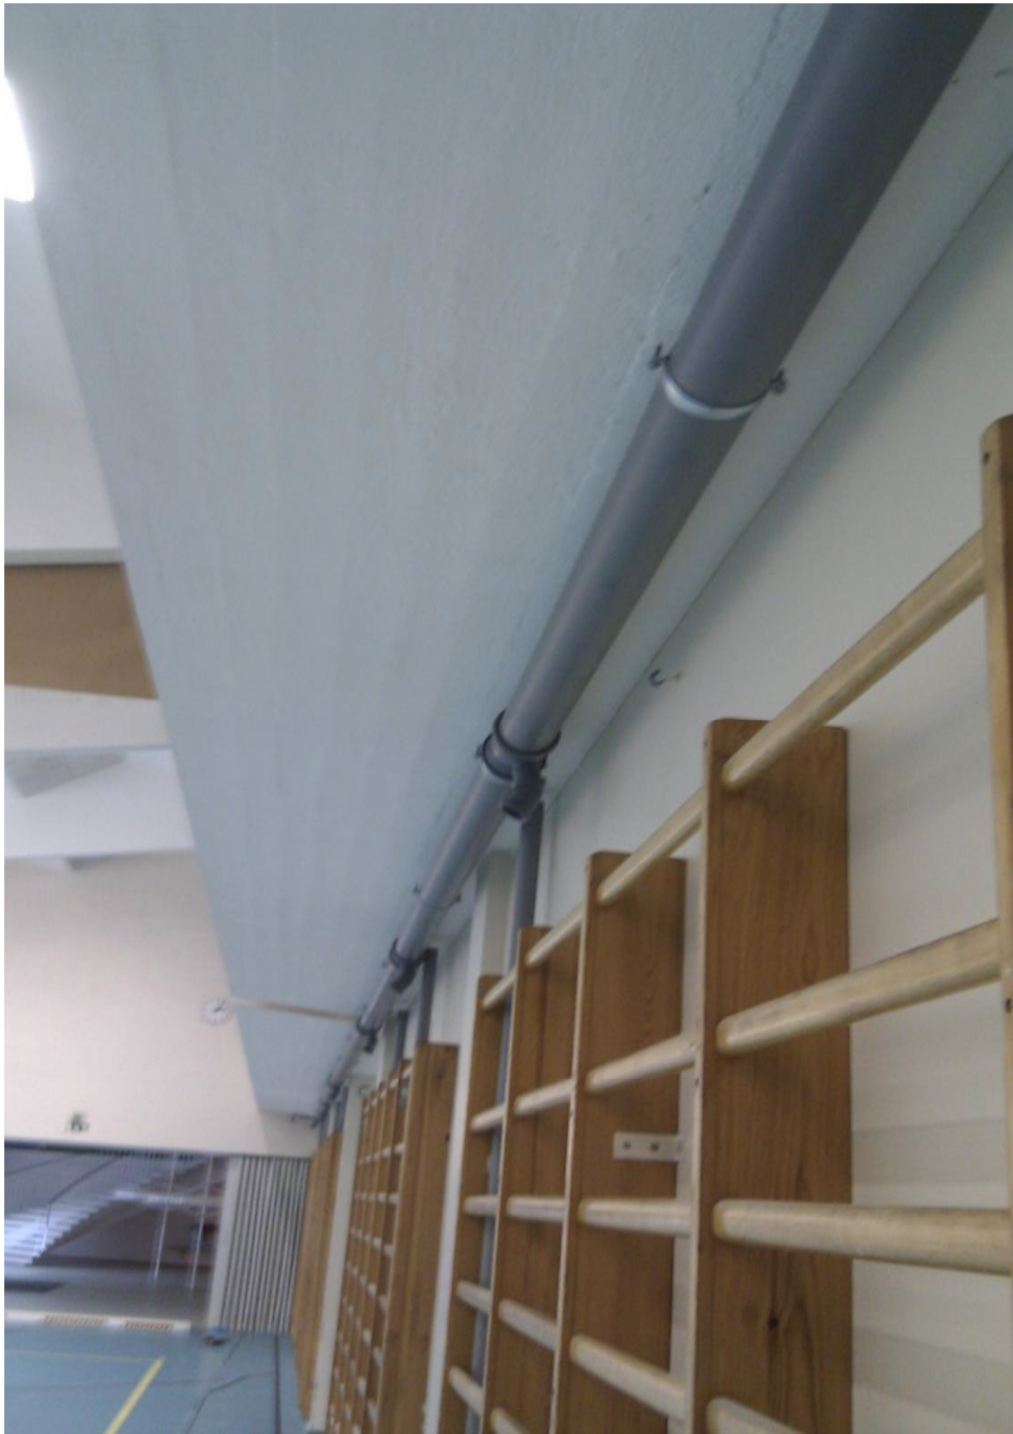
Kuva 23. Juhlasaliin asennetut lattian alipainistusputket. (Urjalan kunnan arkisto, Jukka Parkkila)

Liikuntasalin, jonka lattian purueristeessä oli todettu mikrobikasvustoa, osalta kaikki tuuletuvat jalkalistat poistettiin ja lattian raot imuroitiin. Jalkalistojen alla olleet raot ja poratut reiät tiivistettiin solueristeellä ja elastisella tiivistysmassalla. Mikrobikasvuston takia lattia alipaineistettiin tekemällä lattiaan 8 kpl reikiä, joista johdettiin 50 mm muoviputkilinja erillisen huippuimurin kautta ulkoilmaan.

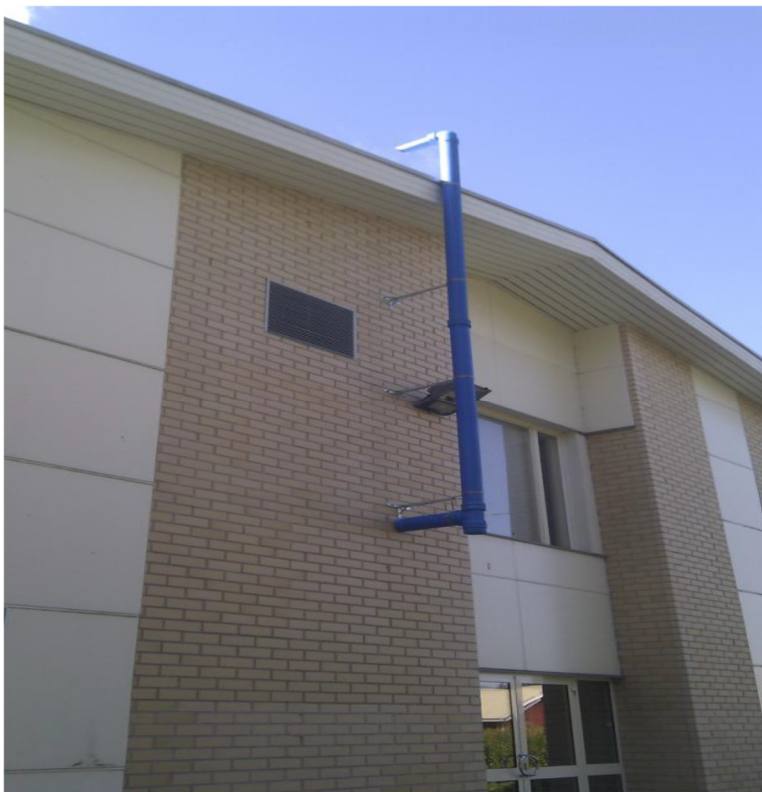
Kuva 24. Juhlasalin alipaineistetun lattian ilma johdettiin katon yläpuolelle. (Urjalan kunnan arkisto, Jukka Parkkila)

Alipaineistuksen tasoksi mitattiin juhlasalin ilmanvaihtokoneen olleessa pois päältä 4,1 Pa – 4,8 Pa alipaine lattiarakenteen alla. Kytettäessä liikuntasalin ilmanvaihtokone päälle alipaine oli 4,9 Pa – 5,2 Pa välillä.

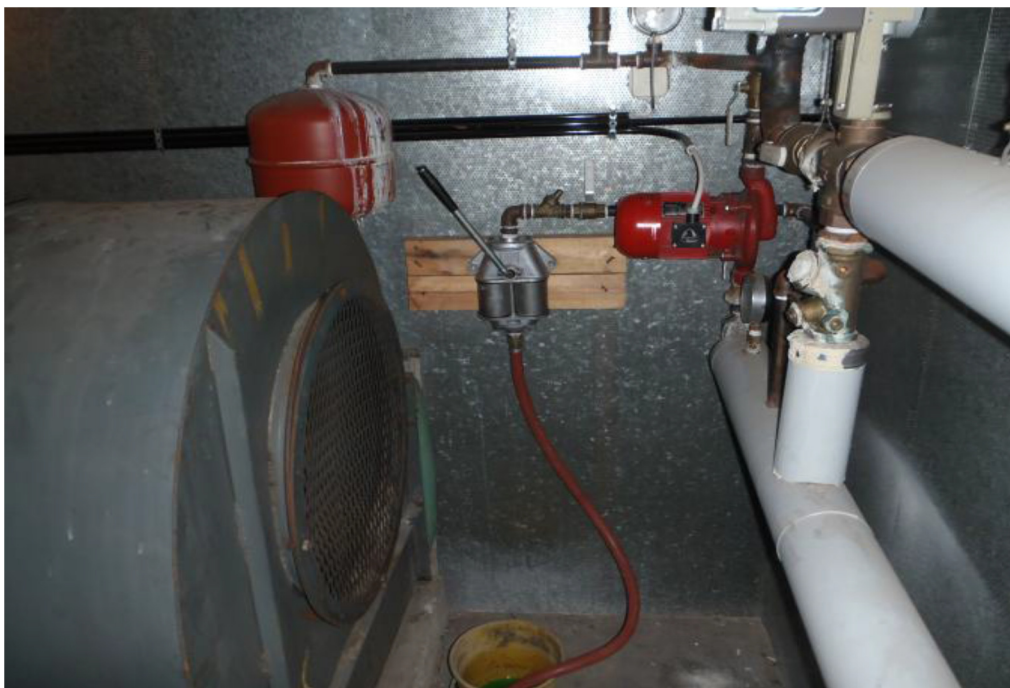
Kuva 26. Vanhan puolen tuloilmakammiossa sijaitsevat putkistot. (Urjalan kunnan arkisto, Jommi Suonketo)

Kammiosta lähtevä ilma puhalletaan betonisen ääniloukun kautta hyvin karkeapintaisiin, alapohjarakenteen sisällä kulkeviin, betonikanaviin. Ilmanvaihtojärjestelmissä on edelleen mineraalikuituja sisältävää irtonaista pölyä. Alkuperäiset tuloilman rakennusaineiset runkokanavat ja likainen puhallinhuone aiheuttavat vääjäämätöntä pölykulkeumaa sisäilmaan.

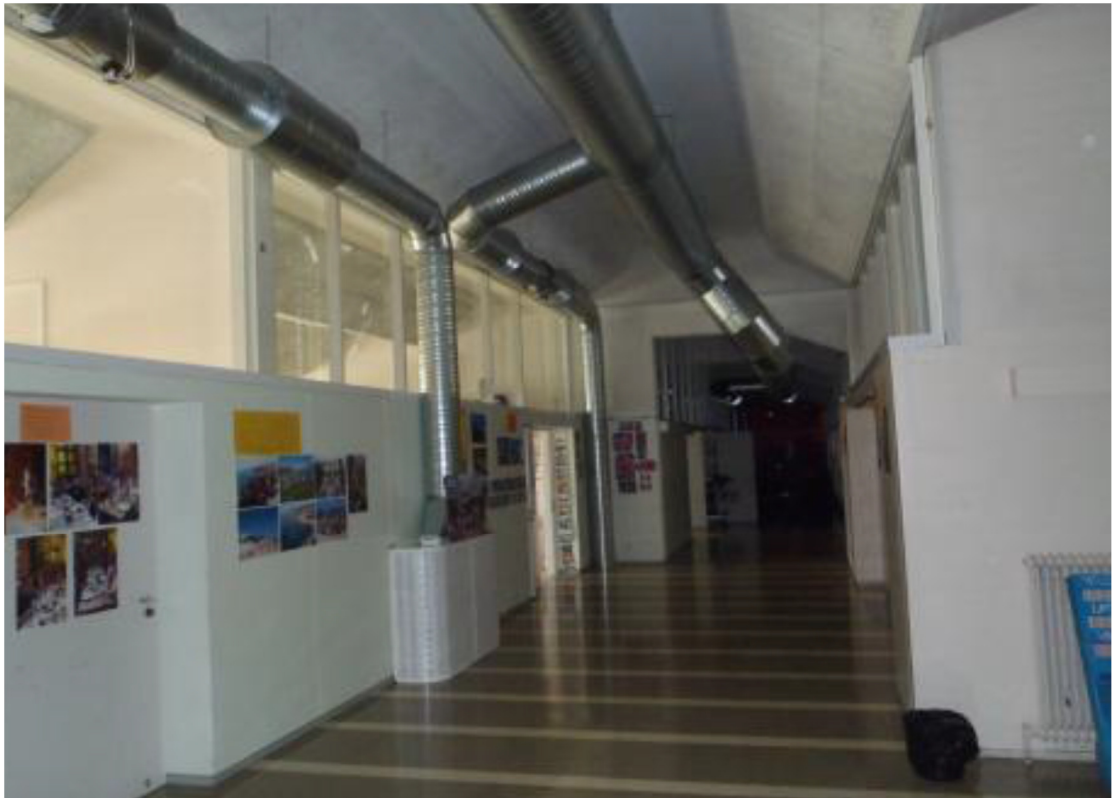
Kuva 27. Rakennetut tuloilmakanavat (Urjalan kunnan arkisto, Jommi Suonketo)

Vanhoissa ilmanvaihtokanavissa aiemmin todetut epäpuhtaudet eivät enää muodosta riskiä sisäilmalle. Samalla on saatu poistettua alapohjarakenteen sisällä kulkevien runkokanavien muodostama paikallinen ylipaineistusriski ja siihen liittyen riski epäpuhtauksien kulkeutumisesta huonetilaan. Uusi tuloilmalaitteisto ei sisällä epäpuhtauksien lähteitä. Tarkastuksessa havaittiin vanhan runkokanavan olevan yhä avoimena kellarin vanhassa ilmanvaihtokonehuoneessa, vaikka sen tiivistäminen oli suunniteltu tehtäväksi. Tämä muodosti riskin kellarin likaisen ilman kulkeutumisesta ylempiin kerroksiin. Käytöstä poistetuissa luokkatiloissa oli edelleen koneellinen ilmanpoisto, jonka tarkoituksena on alipaineistaa tilat ja estää mahdollisten epäpuhtauksien siirtymisen käytössä oleviin tiloihin.

Riskiarvioinnissa merkittävimmäksi arvioitu vanha tuloilmajärjestelmä poistettiin kokonaan käytöstä ja sitä korvaamaan rakennettiin uusi tuloilmakone ja sen vaatimat ilmanvaihtokanavat. Uudesta järjestelmästä oli yksityiskohtaiset suunnitelmat ja toteutuksen paikkansa pitävyyttä arvioitiin katselmuksen yhteydessä. Vanhat tuloilmaventtiilit on tuokittu jokaisesta huonetilasta peltikansien avulla ja tuloilma siirtyy käytävältä luokkatiloihin jatkuvasti avoimina pidettävien ovien kautta.

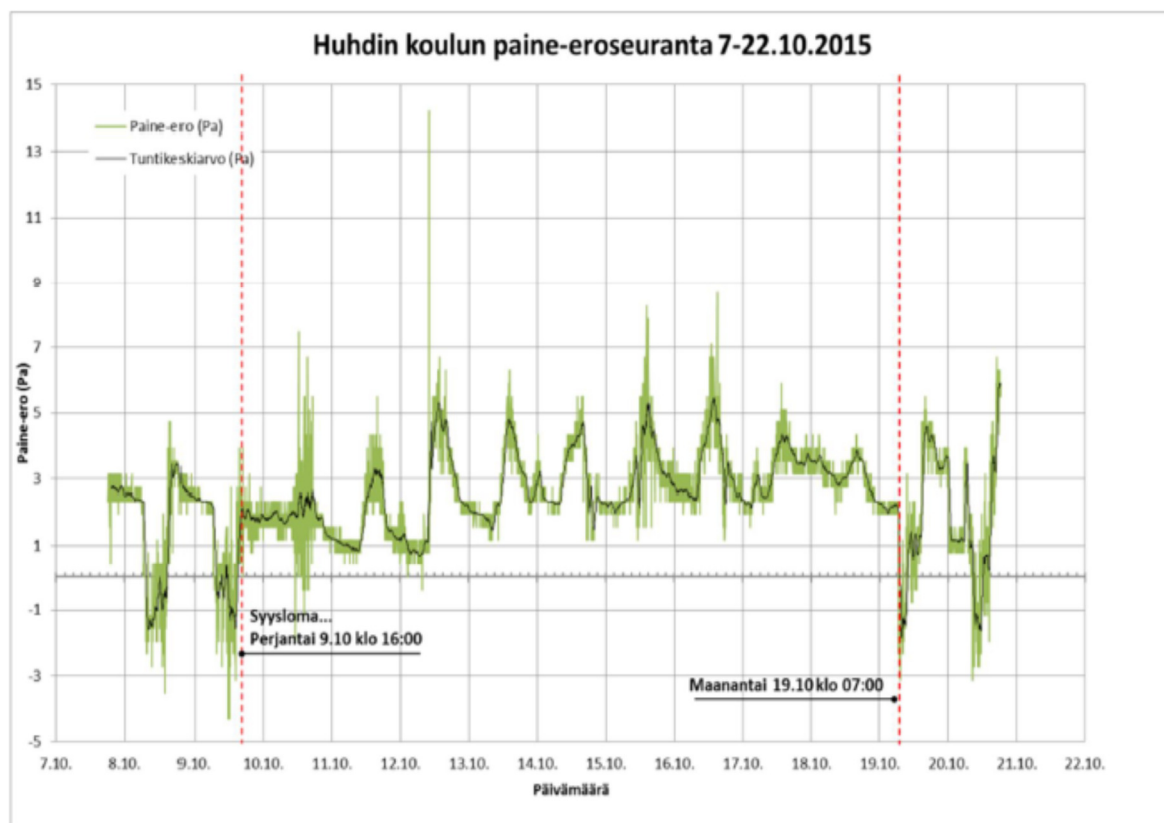
Taulukko 1 Rakennuksen paine-erot 7-22.10.2015

Mittaustulosta analysoimalla havaitaan koulun toiminnan häiritsevän ylipaineistuksen pysyvyyttä. Aloituskokoukseen tultaessa sekä varsinaisen kartoituksen alussa on todettu koulun pääoven olevan ohjeiden vastaisesti avoimena. Rakennusosien välisen yhdyskäytävän ovet olivat myös vastaavalla tavalla avoimina kartoituksen alussa. Rehtorin haastattelun perusteella ovien kiinnipitäminen oli ohjeistettu, mutta oppilaat avaavat parioven kokonaan auki pikasalpaa käyttämällä.

Ovien auki oleminen heikentää ylipaineistavan tuloilmalaitteen toimivuutta. Pikasalpoihin tulee asentaa hätätilanteessa rikottavat lukituskuvut ja oppilaille sekä henkilökunnalle tulee antaa lisäohjeistus ovien kiinnipitämisen tärkeydestä. Riittävän tiheällä tallennusväliä tehty paine-eroseuranta mahdollistaa olosuhdemuutosten arvioinnin. Koska keittiön tuloilmakone oli uusittu vasta syysloman aikana, mittauksen viimeiset kaksi päivää kuvaavat parhaiten nykytilannetta. Ne on esitetty erikseen taulukossa numero 2

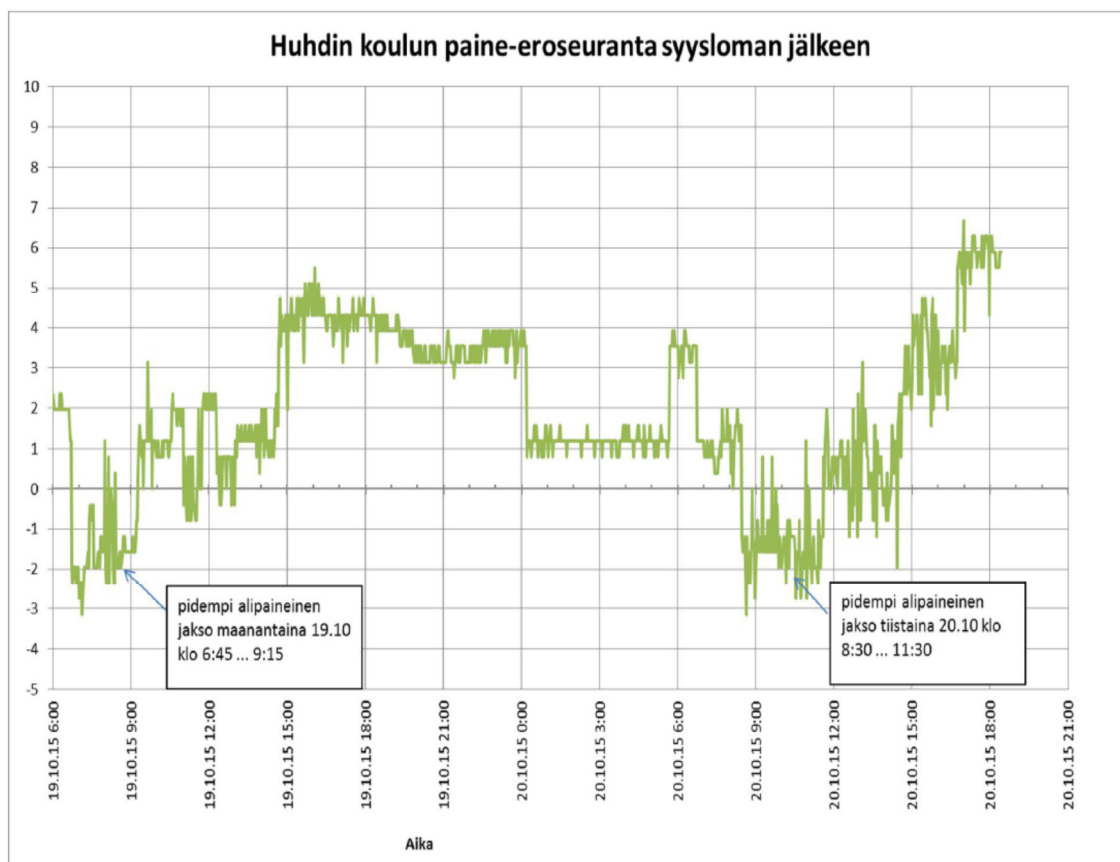
Taulukko 2. Syysloman jälkeinen tilanne, kun keittiön tuloilmakone oli jo uusittu.

Mittaustuloksia analysoimalla voitiin todeta, että vaikka ylipaineistuslaitteiston toimivuudessa oli puutteita, rakennus oli kuitenkin valtaosan ajasta ylipaineinen. Rakennus ei ollut missään tilanteessa merkittävästi alipaineinen (yli 5 Pa alipaineinen), jolloin riski rakenteiden kautta tapahtuvan ilmapuodon mukanaan tuomasta sisäilmahaitasta on melko vähäinen. Syysloman aikana koulussa ei ollut oppilaiden aiheuttamia häiriöitä, mutta silti painesuhteet vaihtelivat syklisesti. Tämä viittasi siihen, että osa laitteistoista toimi edelleen vanhan ohjauslogiikan mukaisesti. Ylipaineisuutta voidaan helposti lisätä pienentämällä hieman poistoilmakoneen kokonaisilmamäärää.
